## **BENS CULTURAIS PÚBLICOS OCUPADOS POR TERCEIROS: AVALIAÇÃO DOS INSTRUMENTOS DE DISPONIBILIZAÇÃO E IMPACTOS NA CONSERVAÇÃO**

### **Resumo**

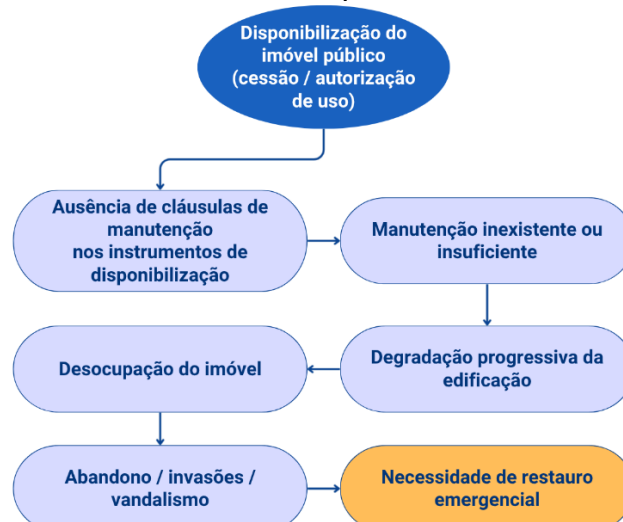
Apesar dessas semelhanças, os casos analisados evidenciam diferentes trajetórias de ocupação e conservação, permitindo identificar padrões recorrentes na gestão desses bens, caracterizada pela ausência de planejamento institucional para manutenção e conservação. Esse processo pode ser representado como um ciclo de degradação institucional dos bens culturais públicos, conforme ilustrado na Figura 1.

Figura 1 - Ciclo de degradação institucional de bens culturais públicos

pela conservação, desocupações sem planejamento e deterioração progressiva das edificações. Essas lacunas institucionais reforçam o ciclo de degradação apresentado anteriormente (Figura 1), no qual a falta de previsões contratuais relacionadas à conservação contribui para processos contínuos de deterioração dos imóveis. Os principais problemas identificados a partir da análise comparativa dos casos encontram-se sintetizados no Quadro 1.

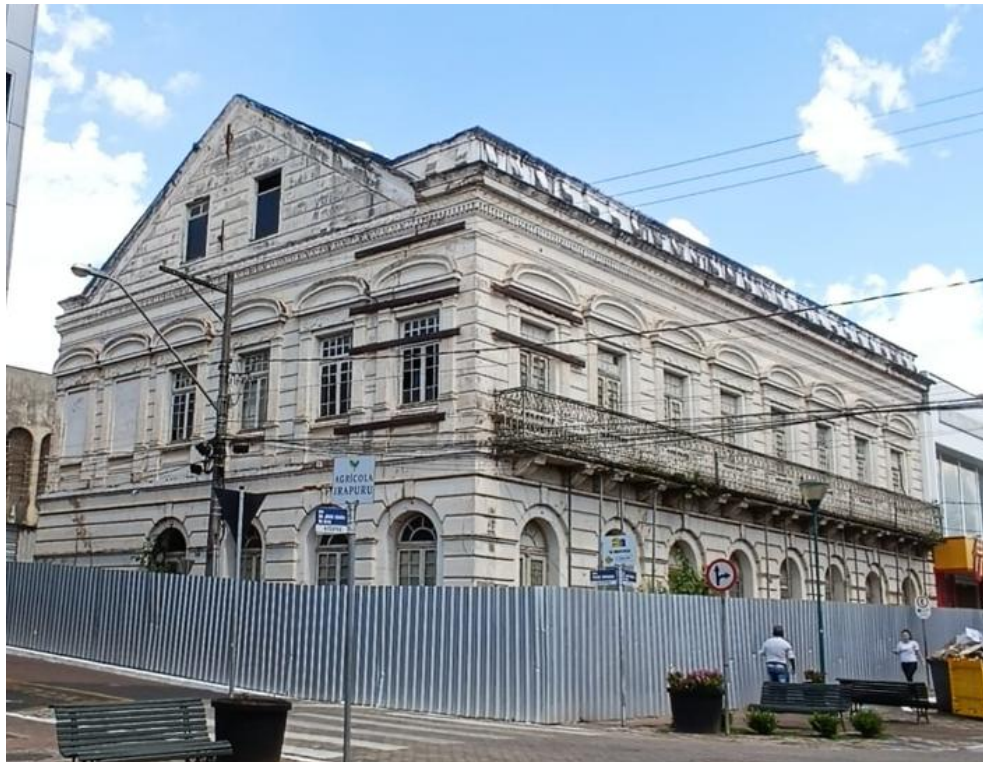
Figura 4 - Antigo Fórum de Castro (PR)

A retirada da cobertura provocou danos significativos aos sistemas construtivos internos, incluindo pisos, paredes, forros e instalações. Além disso, a ausência do madeiramento do telhado comprometeu o equilíbrio estrutural das alvenarias externas, uma vez que o sistema estrutural da cobertura desempenhava papel importante na estabilização das paredes do edifício. Como consequência, surgiram fissuras em uma das fachadas e processos de deterioração nas varandas.

Esse caso evidencia os impactos que intervenções inadequadas e ausência de planejamento institucional podem produzir na conservação de bens culturais, agravando significativamente os custos e a complexidade das intervenções necessárias para sua recuperação. A Figura 4 apresenta duas das fachadas da edificação.

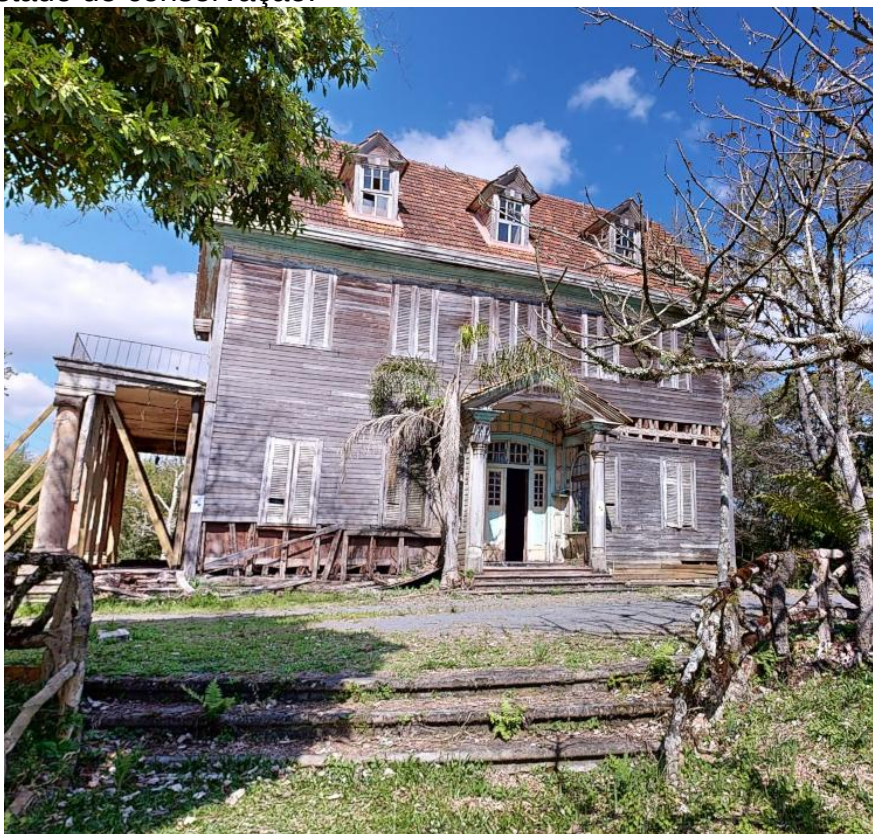
Figura 5 - Palácio do Pinho, localizado no município de Irati (PR), edificação histórica em madeira atualmente em avançado estado de deterioração estrutural.

A partir da desocupação, não foram implementadas rotinas sistemáticas de manutenção ou conservação. Essa ausência de cuidados preventivos se mostrou particularmente crítica em razão das características construtivas da edificação, composta majoritariamente por elementos estruturais em madeira, material especialmente sensível à umidade, agentes biológicos e degradação natural.

Com o passar do tempo, a deterioração estrutural da edificação avançou significativamente, comprometendo sua estabilidade. Atualmente, o imóvel apresenta risco de colapso estrutural.

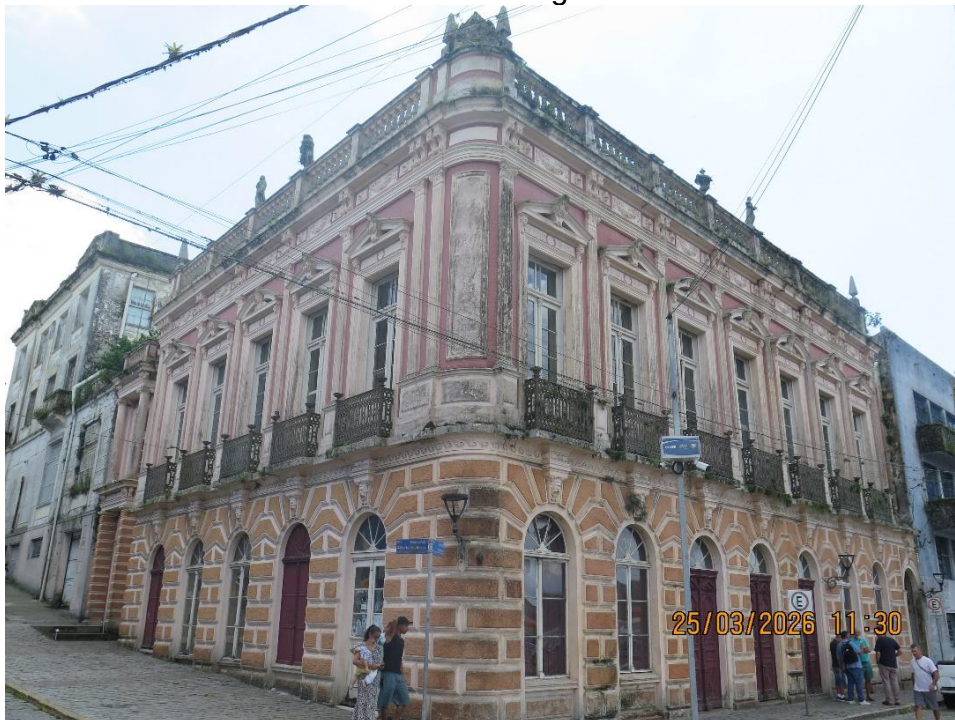
Figura 6 - Palacete Mathias Böhn, edifício histórico localizado no centro histórico de Paranaguá (PR), restaurado no início da década de 2010 e atualmente sem uso definido.

deterioração decorrentes da ausência de manutenção periódica, colocando em risco os investimentos realizados no restauro anteriormente executado.

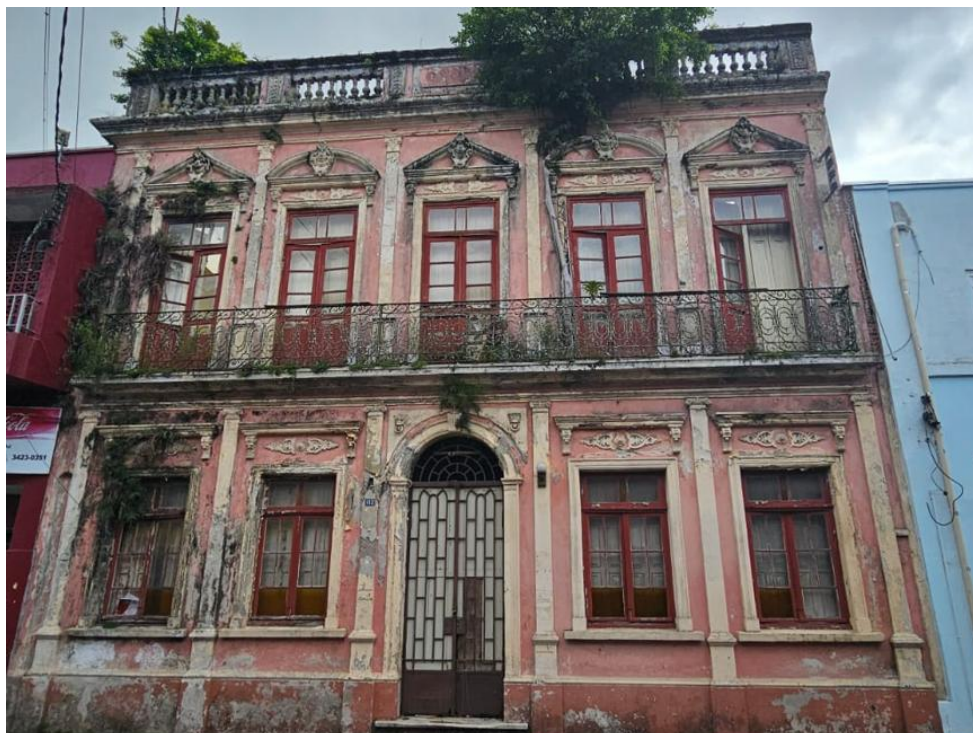
Figura 7 - Palacete Joaquim Américo Guimarães, localizado no centro histórico de Paranaguá (PR), evidenciando danos estruturais decorrentes da falta de manutenção após a desocupação do imóvel.

Quando as instalações passaram a apresentar limitações estruturais e funcionais, o imóvel foi desocupado pela prefeitura sem comunicação formal ao órgão gestor do patrimônio estadual. A ausência de manutenção e monitoramento após a desocupação contribuiu para o agravamento do estado de conservação da edificação. Com o passar do tempo, o imóvel sofreu processos acelerados de deterioração, culminando no colapso da cobertura.

Atualmente, o Departamento de Patrimônio do Estado conduz intervenções emergenciais para reconstrução da cobertura e estabilização da edificação, etapa necessária antes da elaboração de projeto completo de restauro.
